## RECALL de equipos con Correcciones tipo RT

### Motivos

El proveedor del servicio de corrección GPS/GNSS ha informado sobre un cambio a realizarse en una de las bandas de frecuencia satelitales utilizadas, esto **afectará a todos los equipos** con el mencionado servicio, dejándolos **no operativos** a partir de la fecha posterior a dicho cambio.

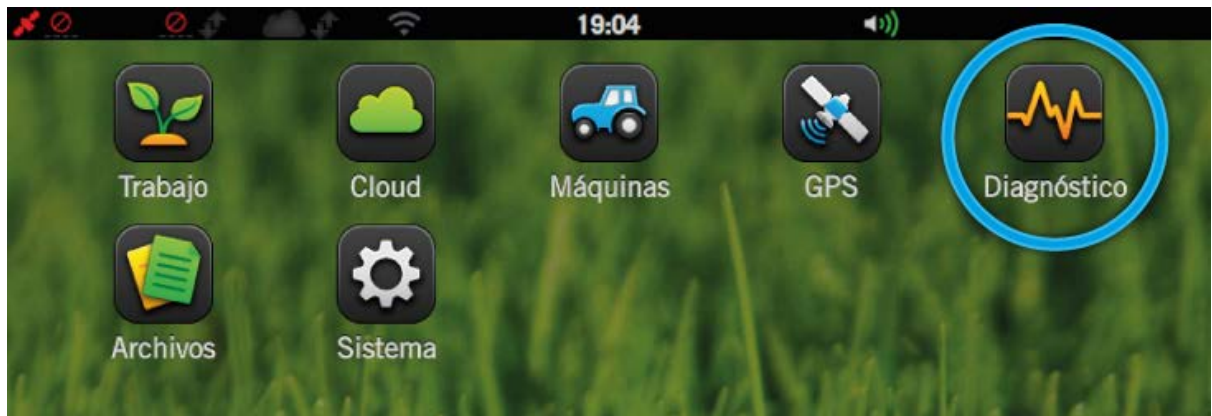
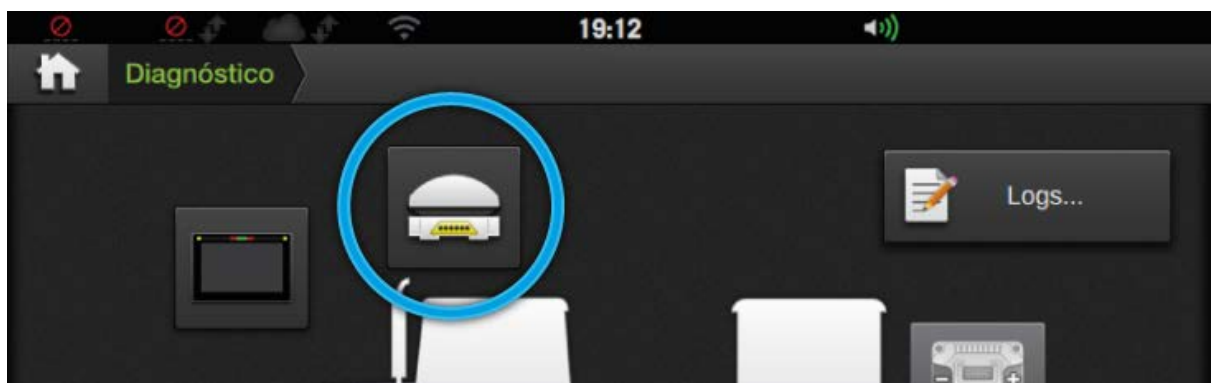
Ingresar al menú [Diagnóstico](#) | [Vader](#).

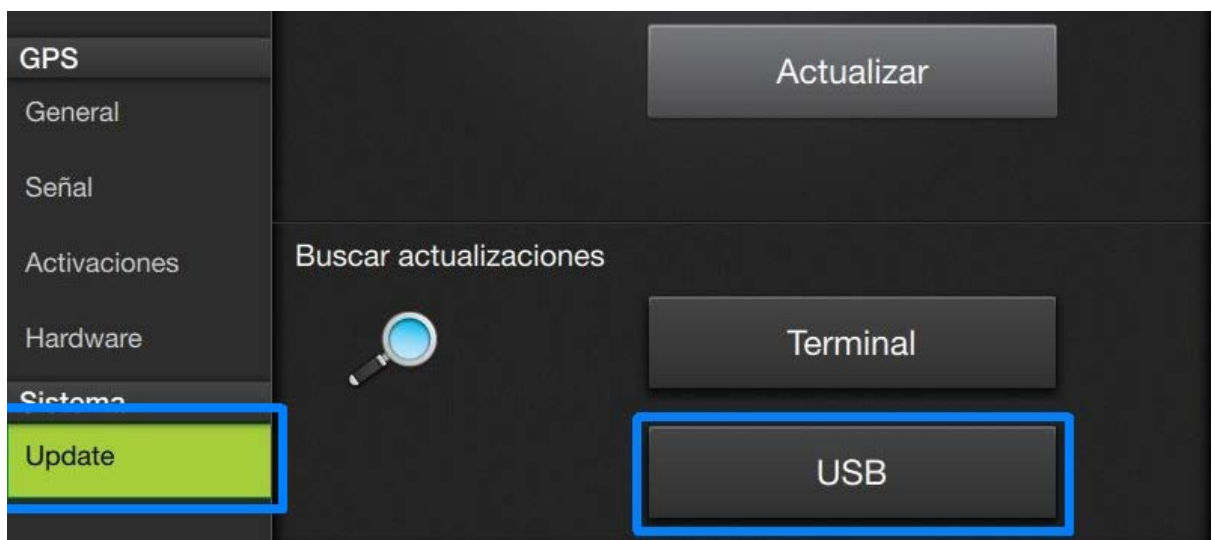
En la pantalla [Update](#), deslizar el panel derecho hacia abajo y presionar el botón [USB](#).

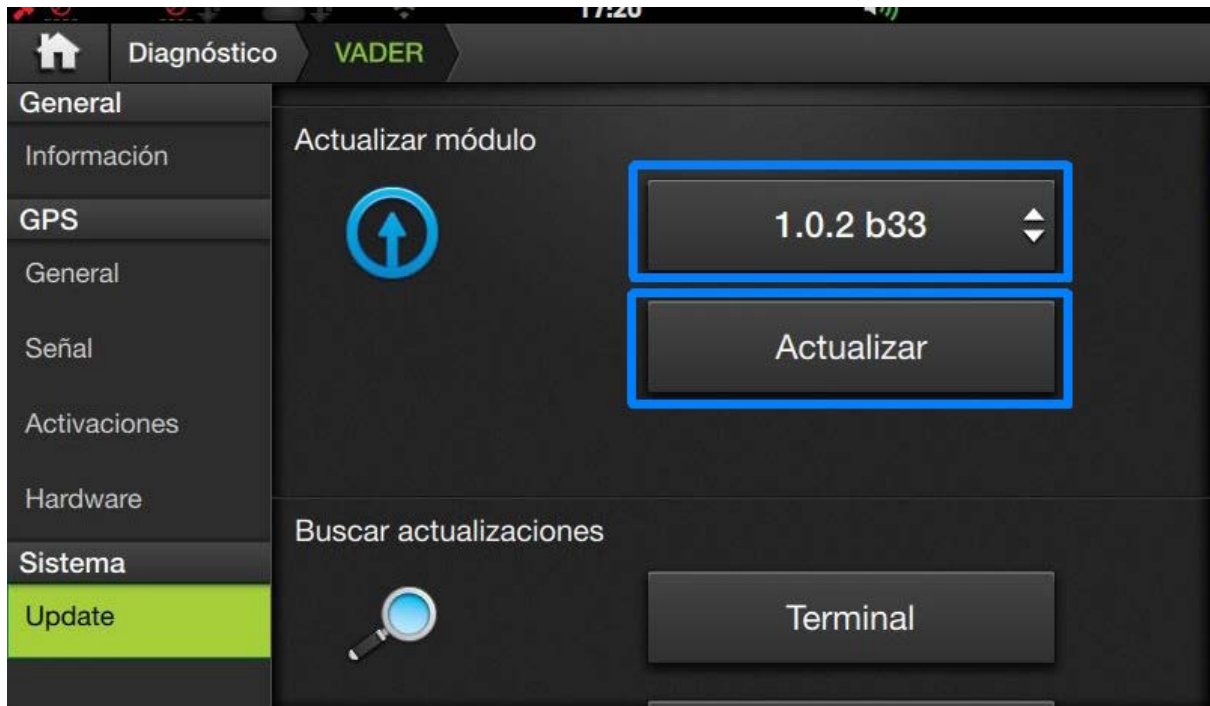
A continuación, seleccionar la versión de software **1.0.2b33** y presionar el botón **Actualizar**.

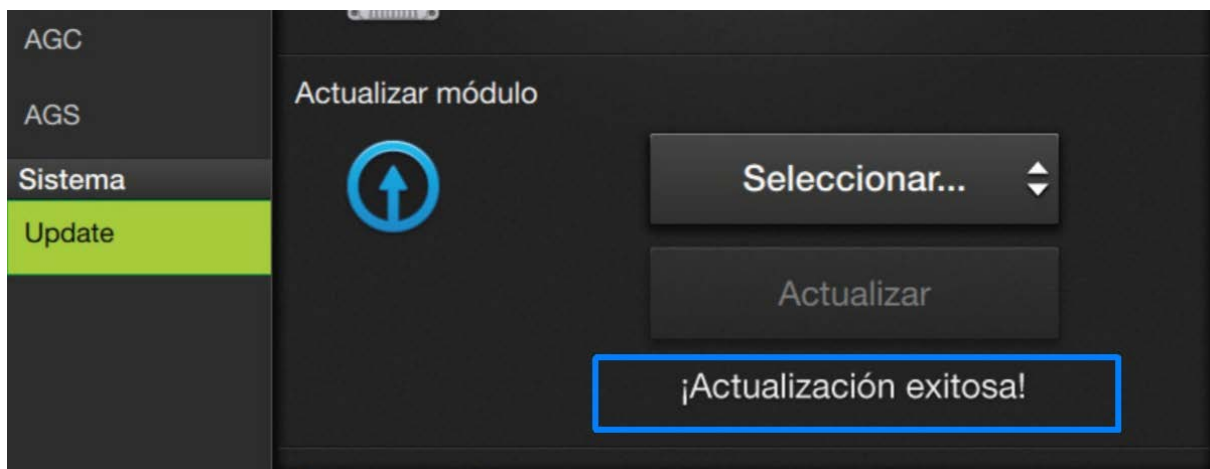
Se mostrará en pantalla el avance del estado de actualización, y al cabo de algunos minutos deberá informarse **¡Actualización exitosa!**
